*Studiu de Fezabilitate pentru reabilitarea liniei feroviare Craiova-Drobeta Turnu Severin-Caransebeș, parte a Coridorului Orient/Est-Mediteranean*

**CONTRACT 74/21.09.2018**

**Autoritatea Contractantă: Compania Națională de Căi Ferate „CFR”-S.A.**

**STUDIU DE EVALUARE A IMPACTULUI ASUPRA CORPURILOR DE APĂ**

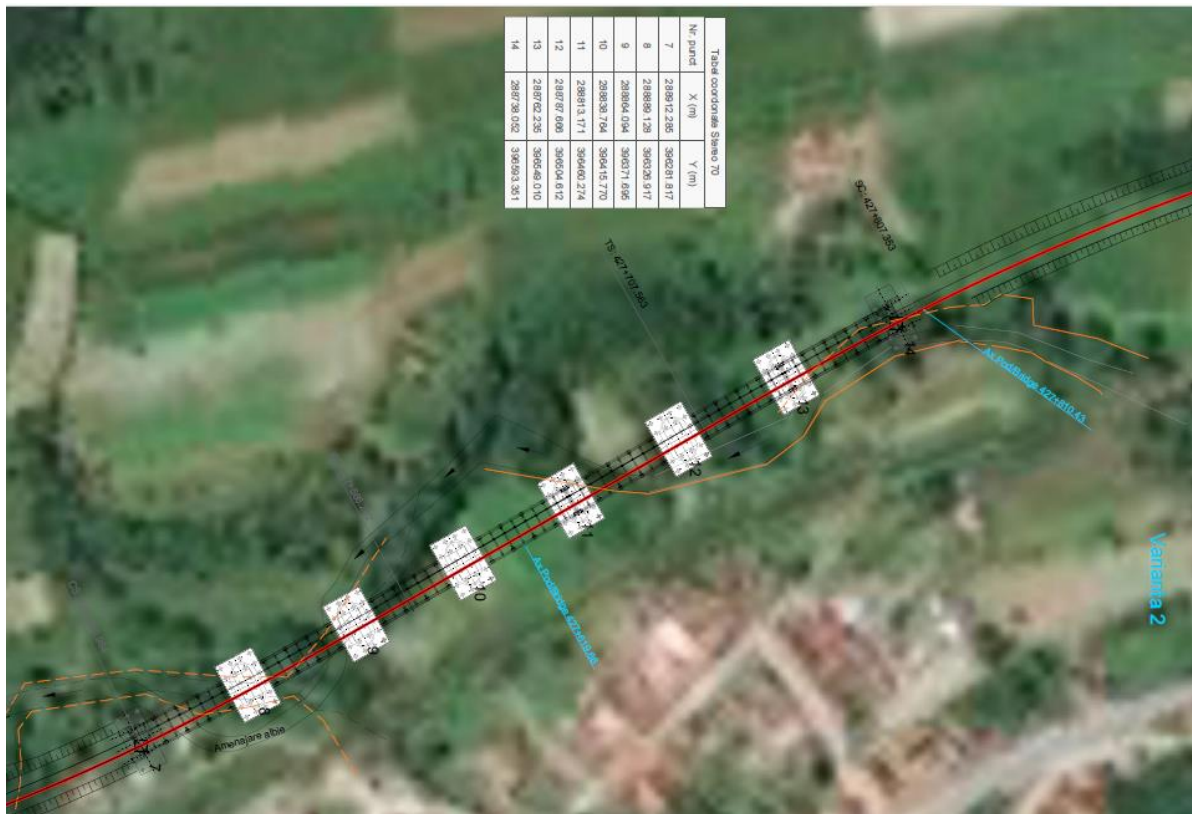
- realizarea a doua poduri si un viaduct,
- realizarea lucrarilor hidrotehnice.

Figura nr. 3. – Solutia tehnica adoptata km. 426+900 – km.427+900 – Plansa 1
