Studiu de Fezabilitate pentru reabilitarea liniei feroviare Craiova-Drobeta Turnu Severin-Caransebeș, parte a Coridorului Orient/Est-Mediteranean

CONTRACT 74/21.09.2018

Asocierea Italferr S.p.A. - S.C. ISPCF S.A. - S.C. Italrom Inginerie Internațională S.R.L.

RAPORT PRIVIND IMPACTUL ASUPRA MEDIULUI

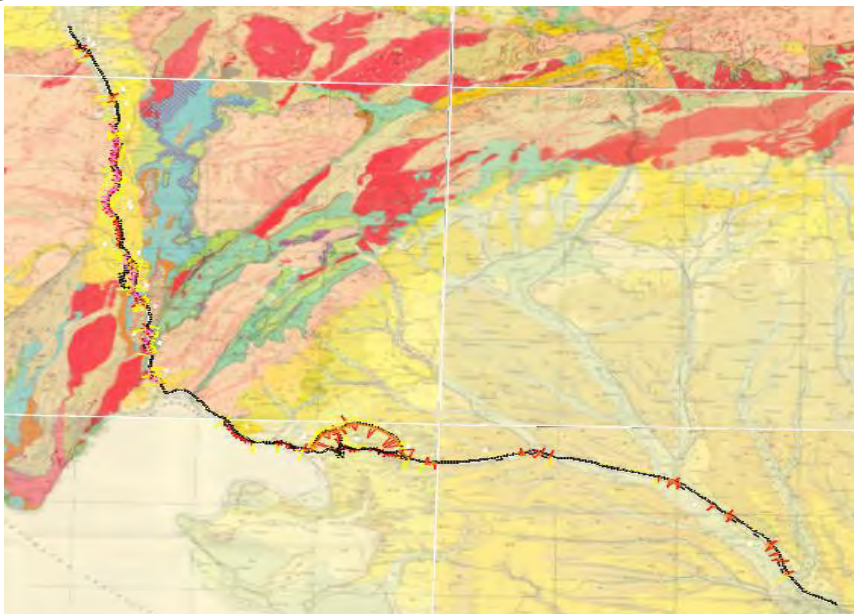
Figura 4. Harta geologică

- la km 448+100 apar roci puternic fracturate și instabile, cu posibilitate de prăbușire de roci pe calea ferată.
- la km 450+118 (Piatra Scrisă) – zonă de falie, apar roci puternic fracturate și instabile, cu posibilitate de prăbușire de fragmente mari de rocă pe calea ferată.
- la km 451+050 există o falie normală, quasi-verticală, care intersectează traseul căii ferate.

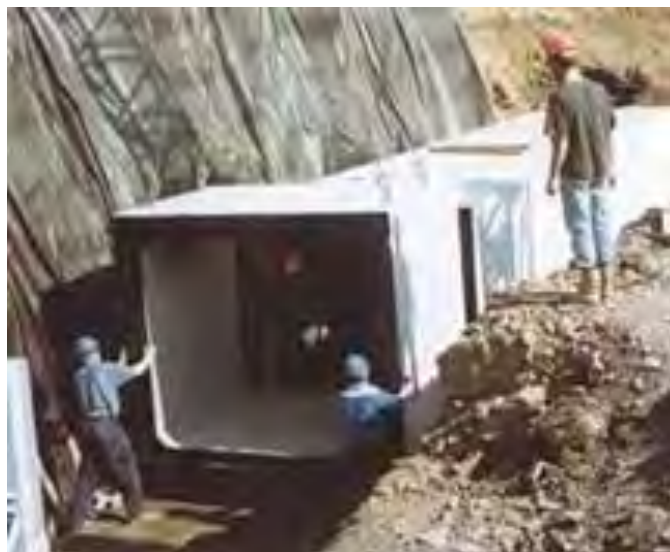
Figura 10. Exemplu de podeț din elemente prefabricate, în faza de execuție

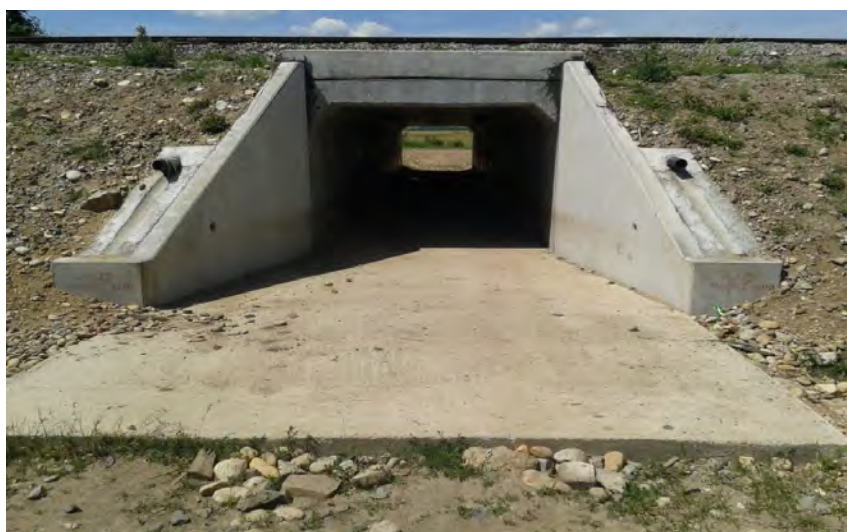
Figura 11. Exemplu de podeț alcătuit din elemente prefabricate

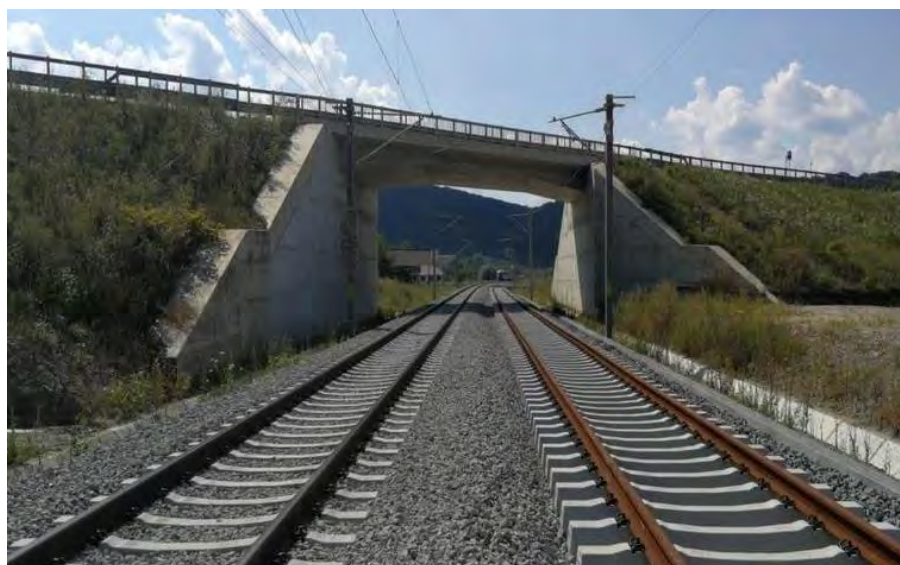
Figura 12. Exemplu de pasaj superior

În multe cazuri se va ține cont de faptul că, atât din rațiuni topografice, cât și pentru eliminarea trecerilor la nivel, poate fi necesară adoptarea soluțiilor care permit trecerea vehiculelor sau persoanelor pe un pasaj superior peste calea ferată, care reprezintă poduri de drum.

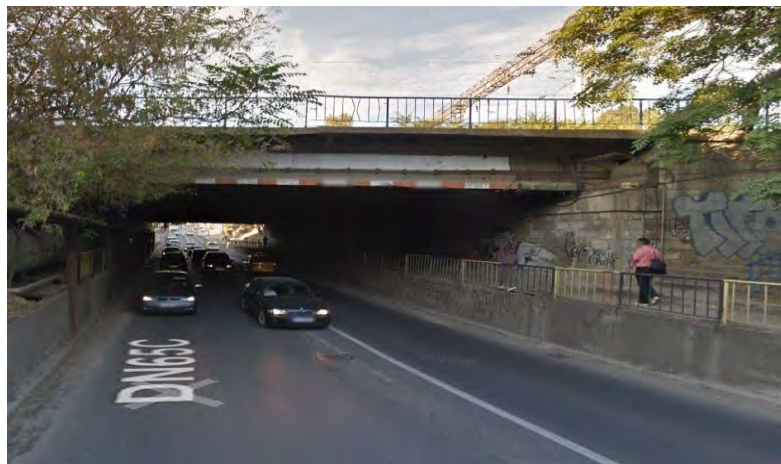
Figura 14. Exemplu de pasaj inferior

*Pasajele inferioare pe sub calea ferată sunt poduri feroviare care se construiesc peste străzi și drumuri.

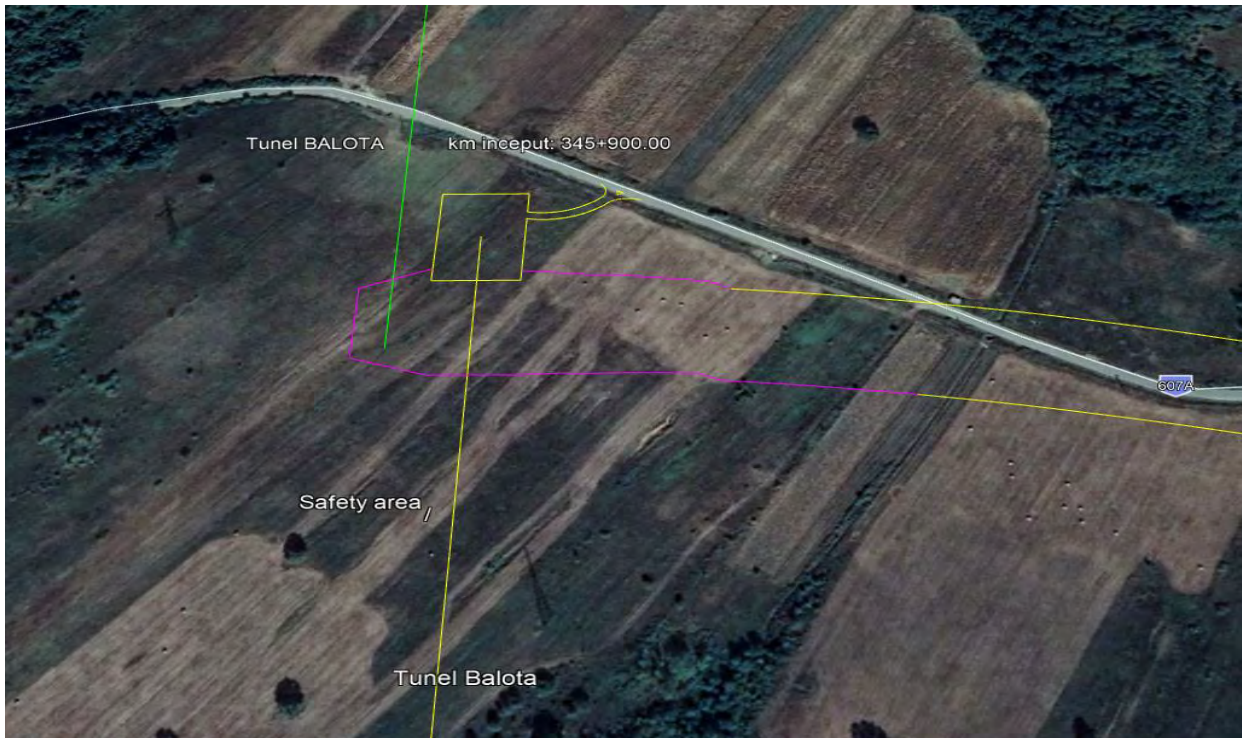
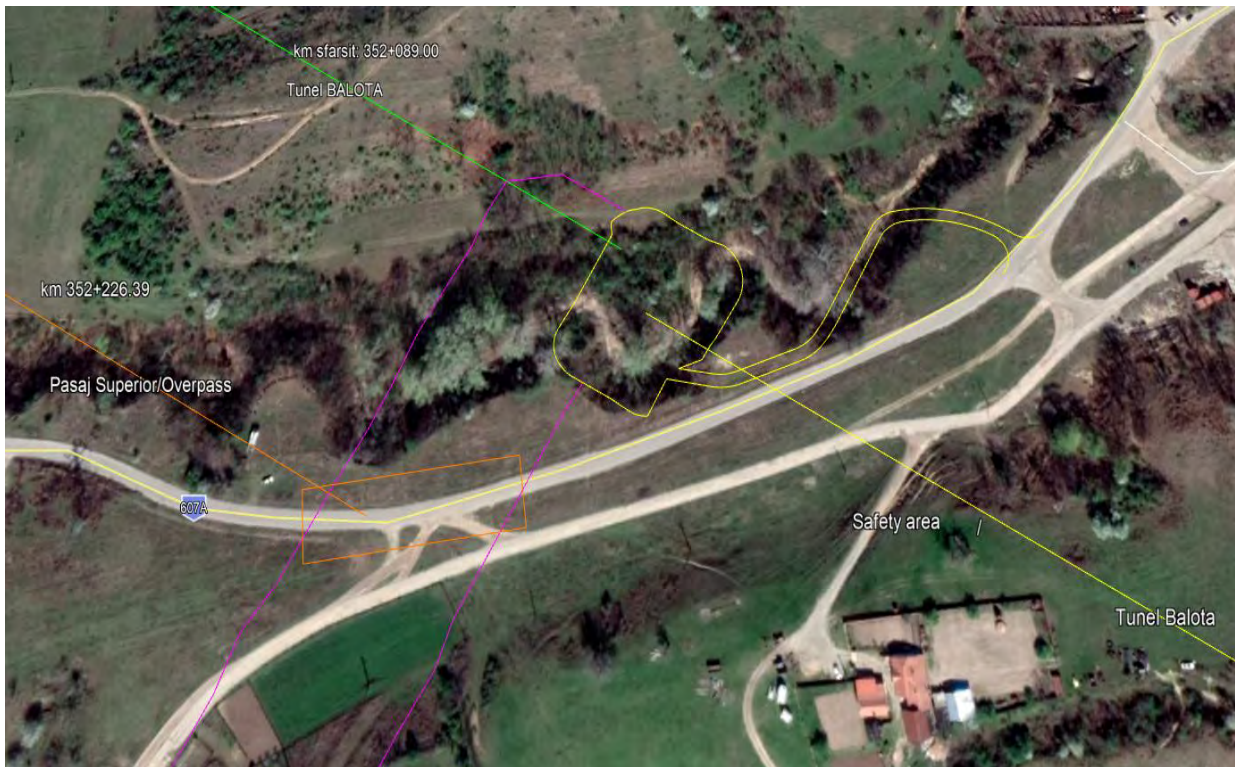
Figura 17. Schema amplasare zone de siguranță tunel Balota

- pentru a conecta zonele de siguranță de partea PRUNISOR și drumul județean DJ607A, lungimea aproximativă este 62 m;
- pentru a conecta zona de siguranță de partea DROBETA TURNU SEVERIN EST și drumul județean DJ607A, lungimea aproximativă este 160 m.

Lățimea drumurilor de acces către zonele de siguranță este de 5m.

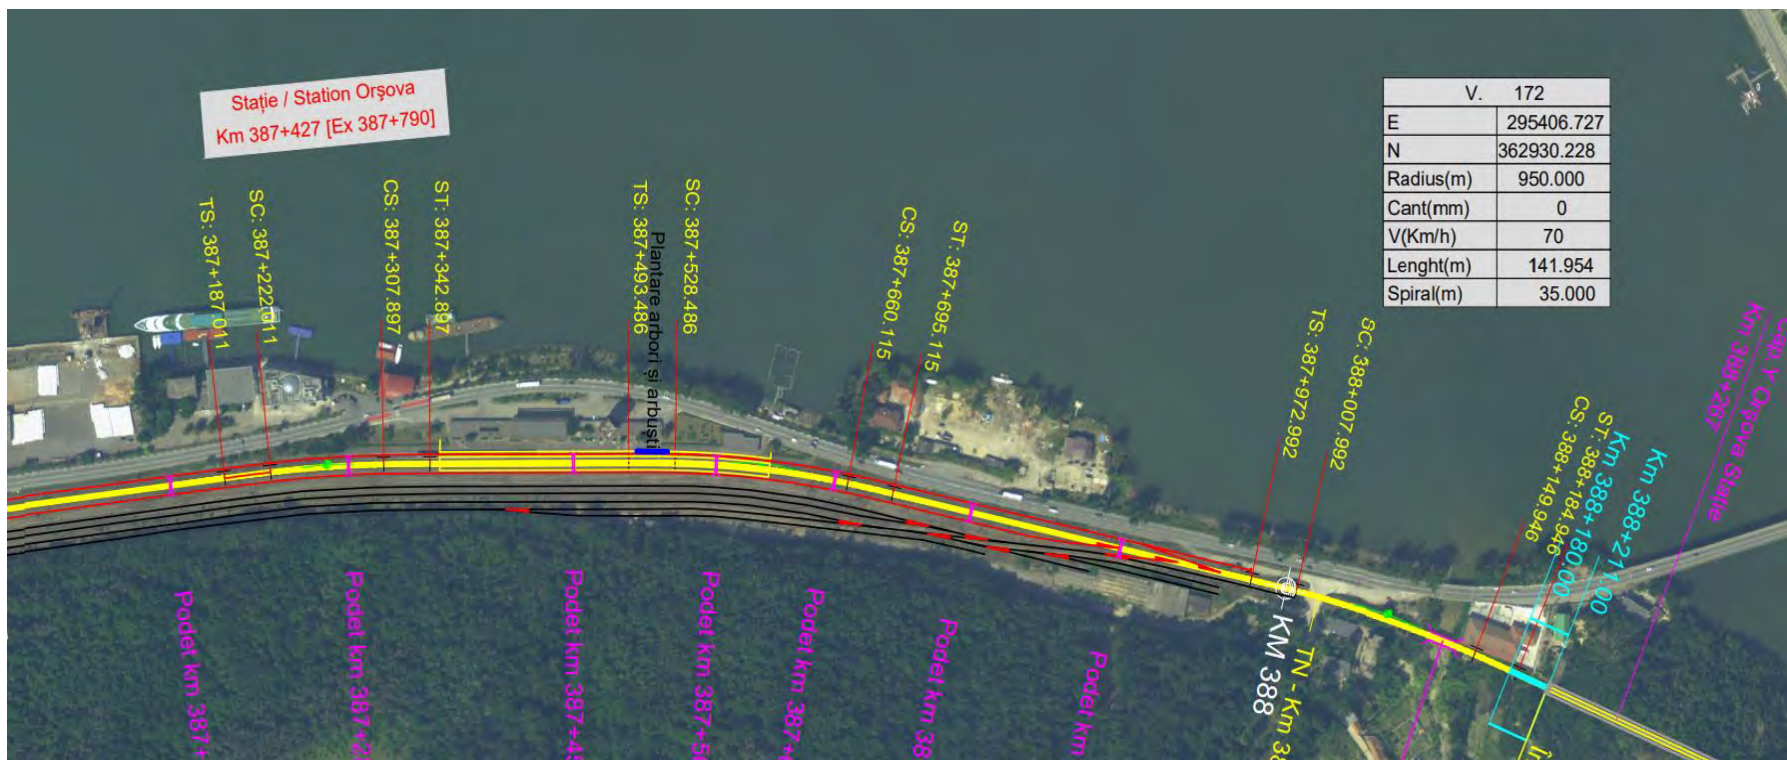
Figura 23. Amplasarea zonei de plantare în stația Orșova km proiectat 387+500-387+520

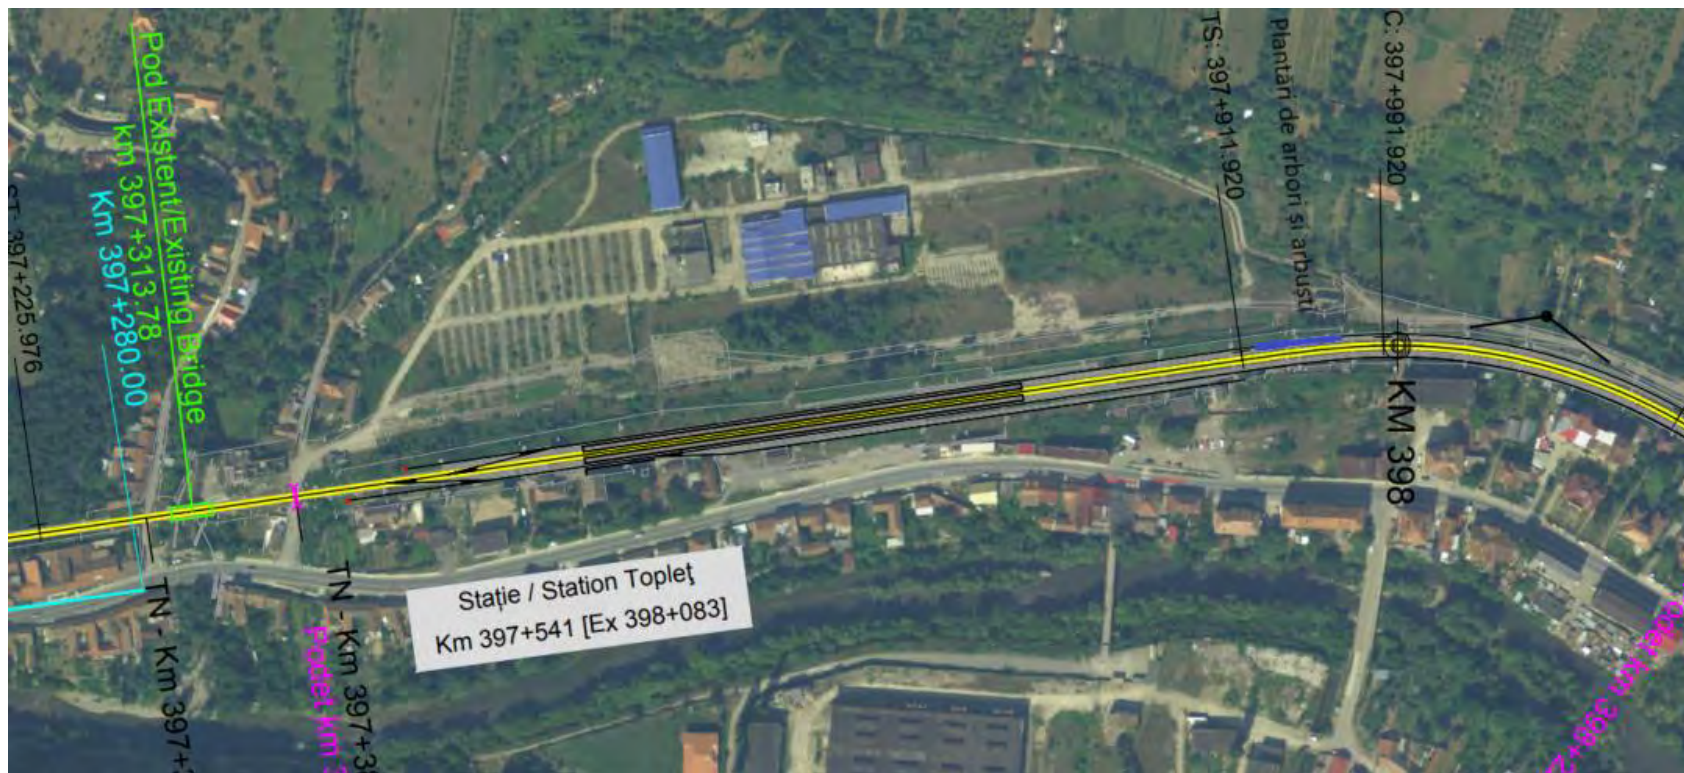
Figura 24. Amplasarea zonei de plantare în stația Topleț km proiectat 397+940-397+960

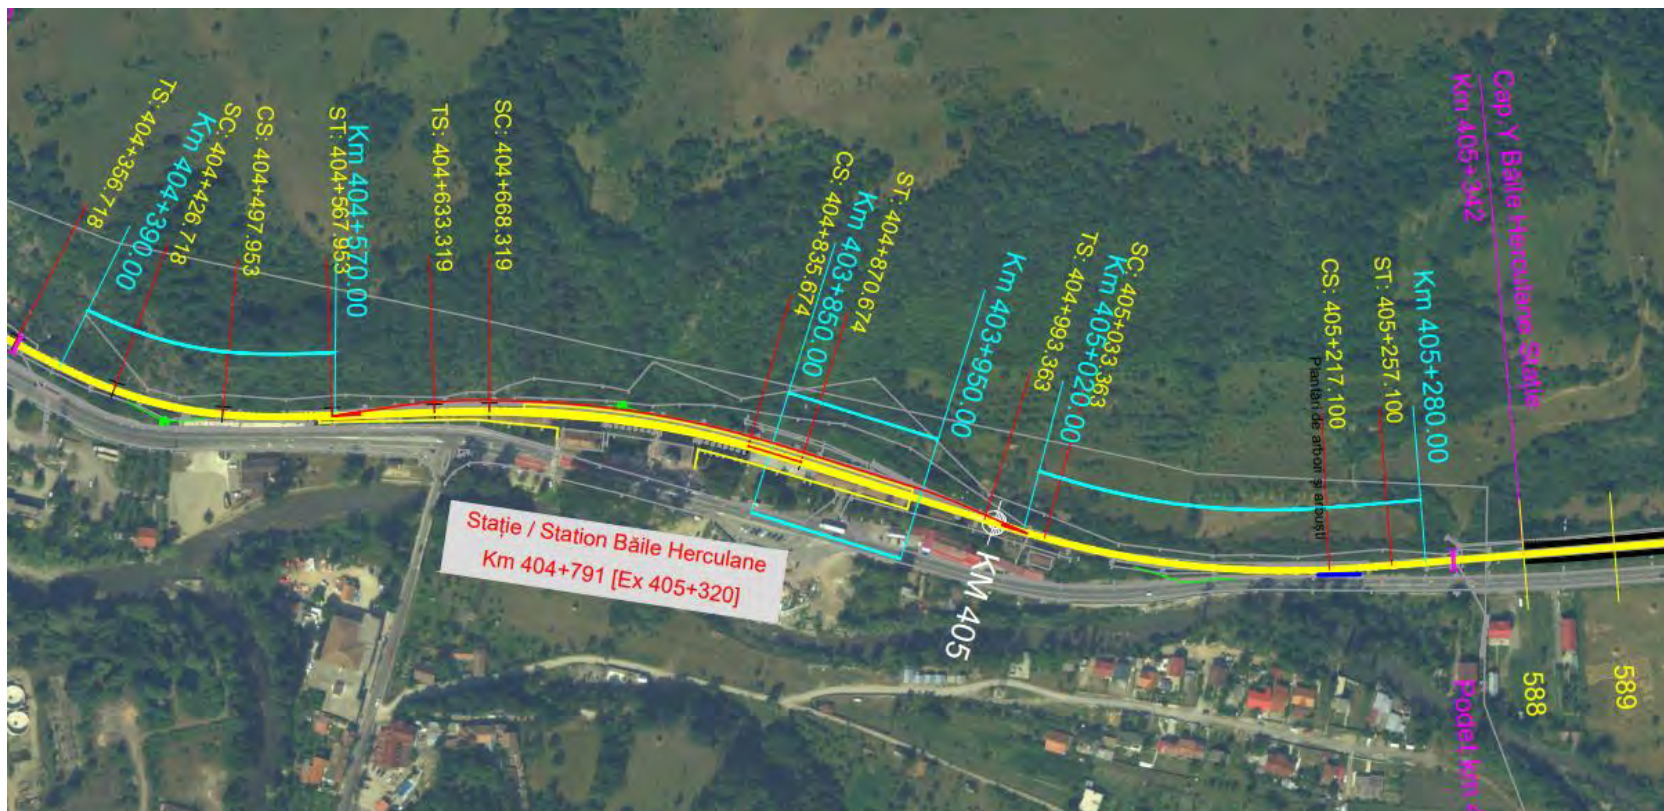
Figura 25. Amplasarea zonei de plantare în stația Băile Herculane km proiectat 405+200-405+220

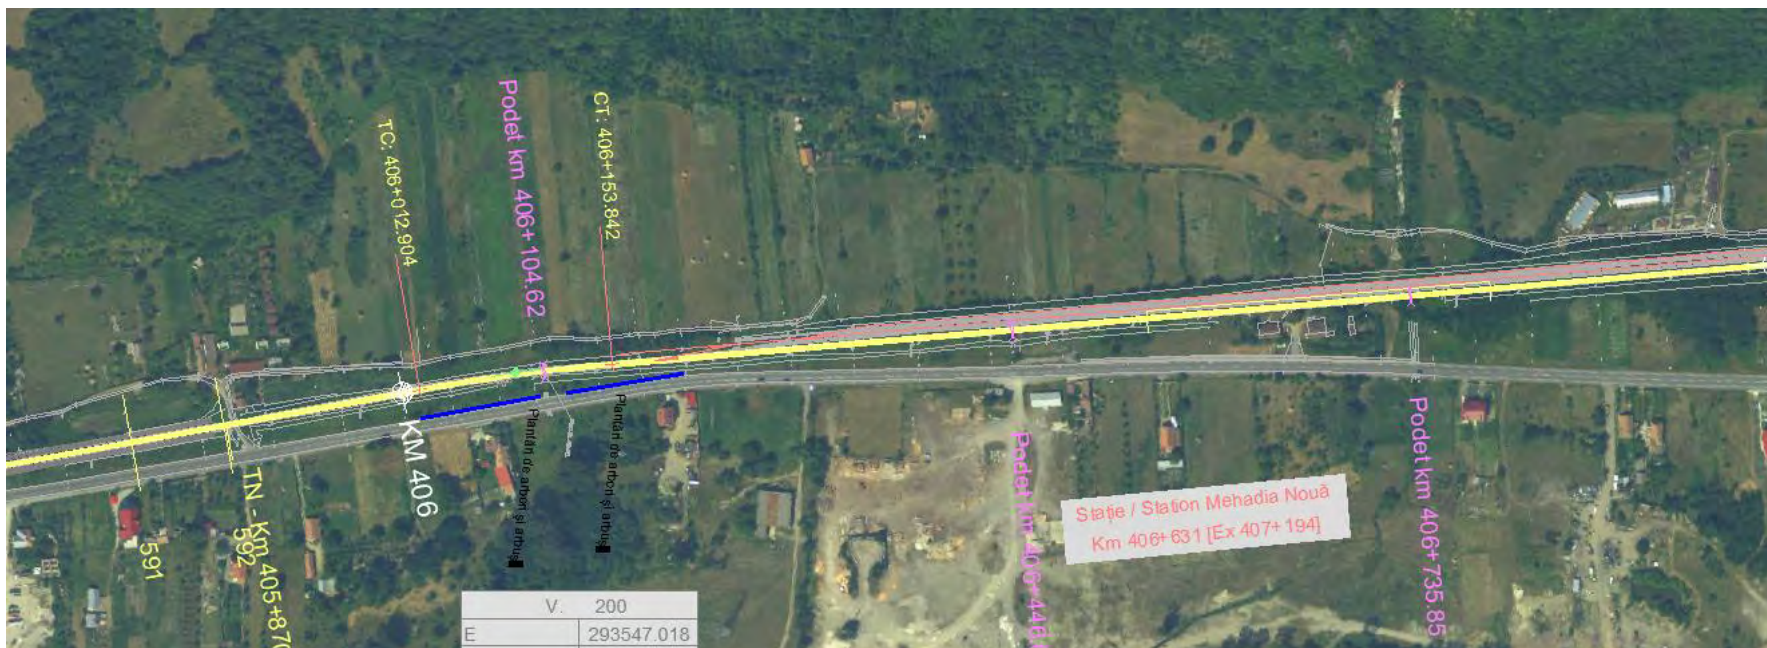
Figura 26. Amplasarea zonei de plantare în stația Mehadia Nouă km proiectat 405+975-406+025

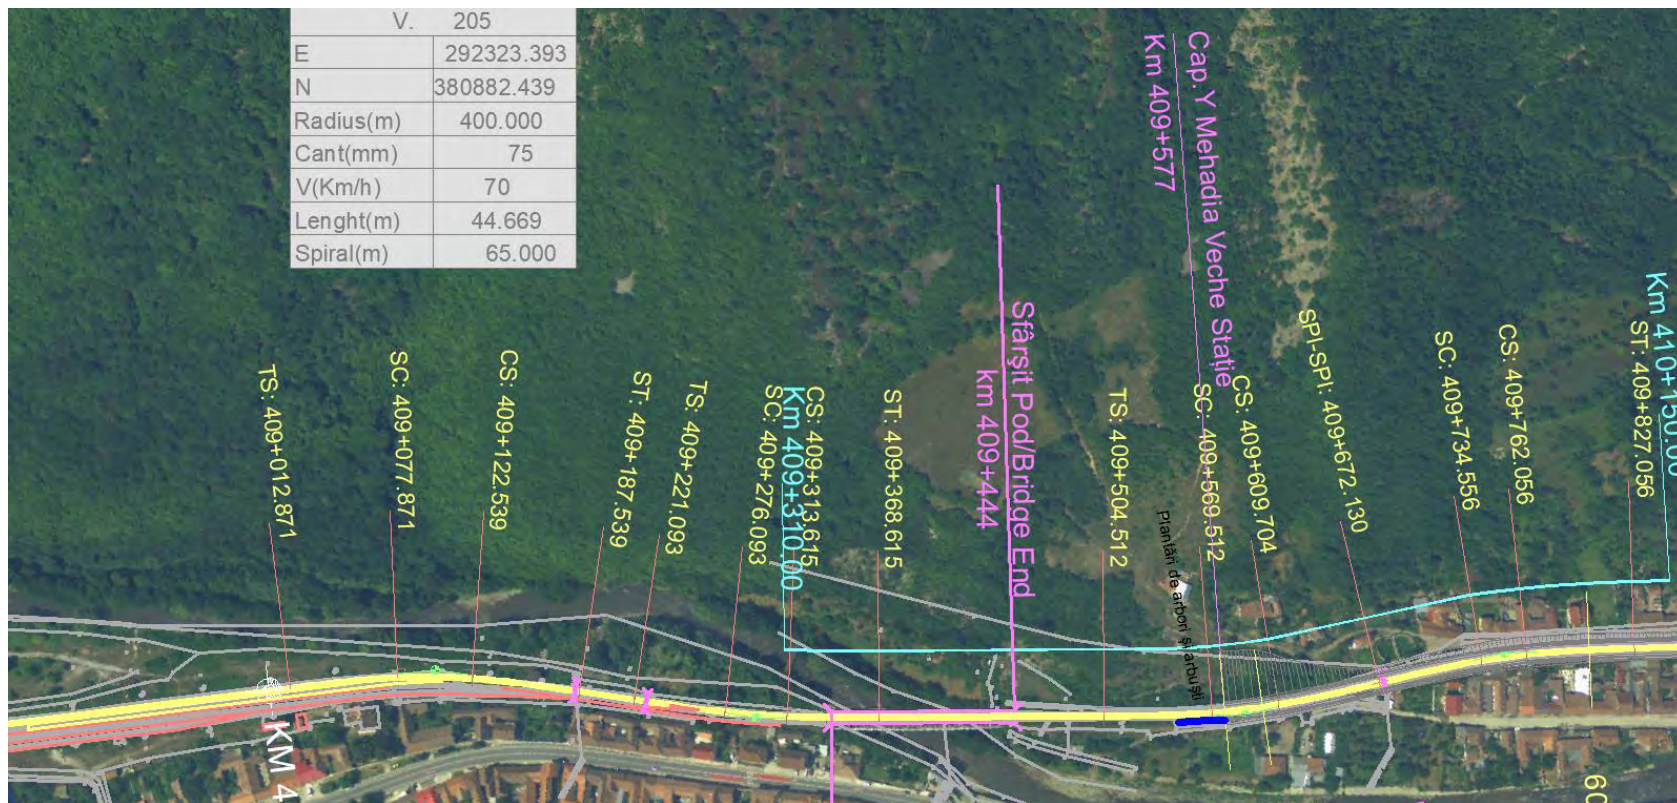
Figura 27. Amplasarea zonei de plantare în zona stației Mehadia Veche km proiectat 409+560- 409+610

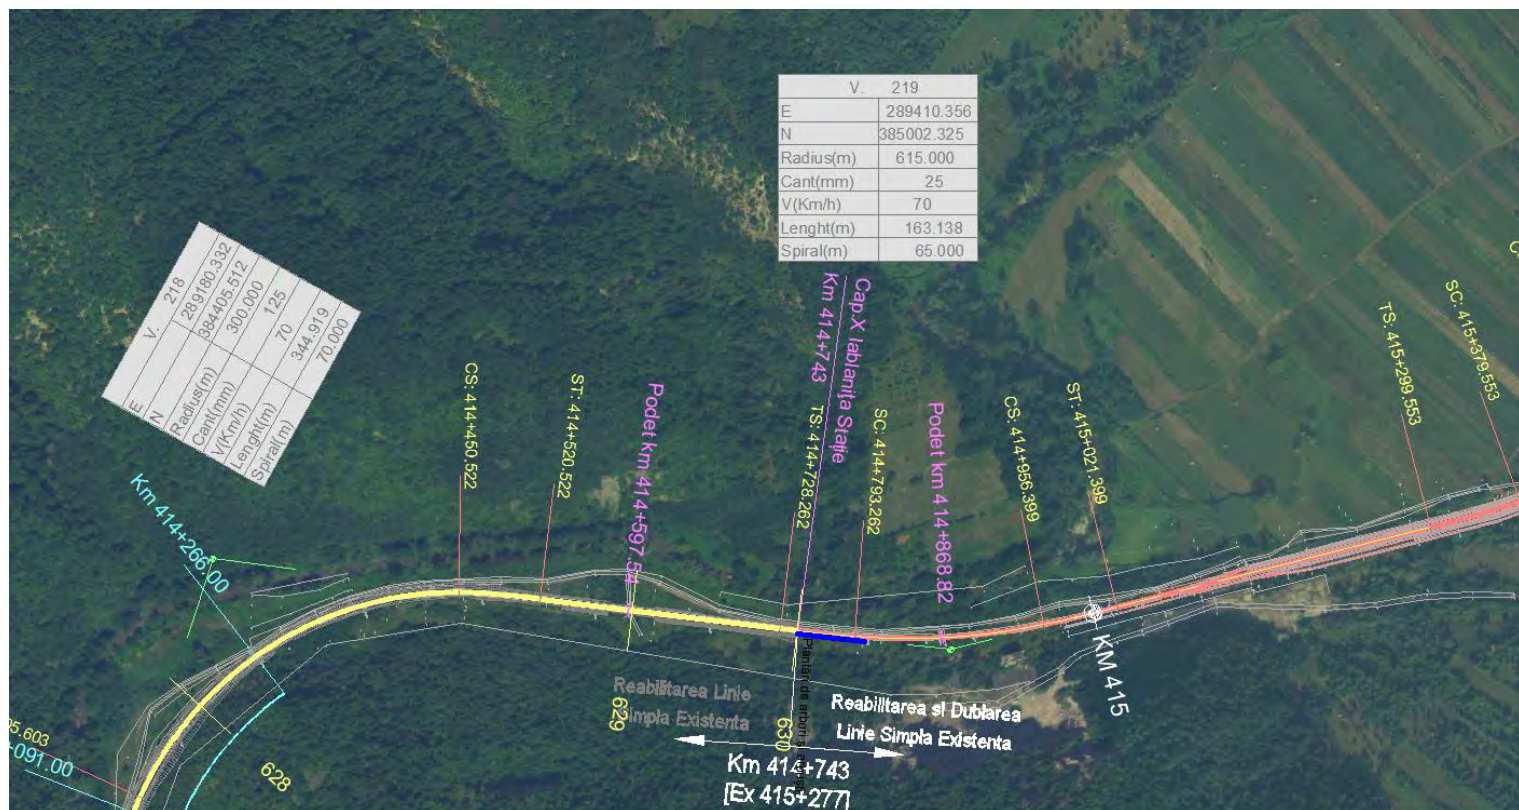
Figura 27. Amplasarea zonei de plantare în zona stației lablanița km proiectat 414+740-414+800

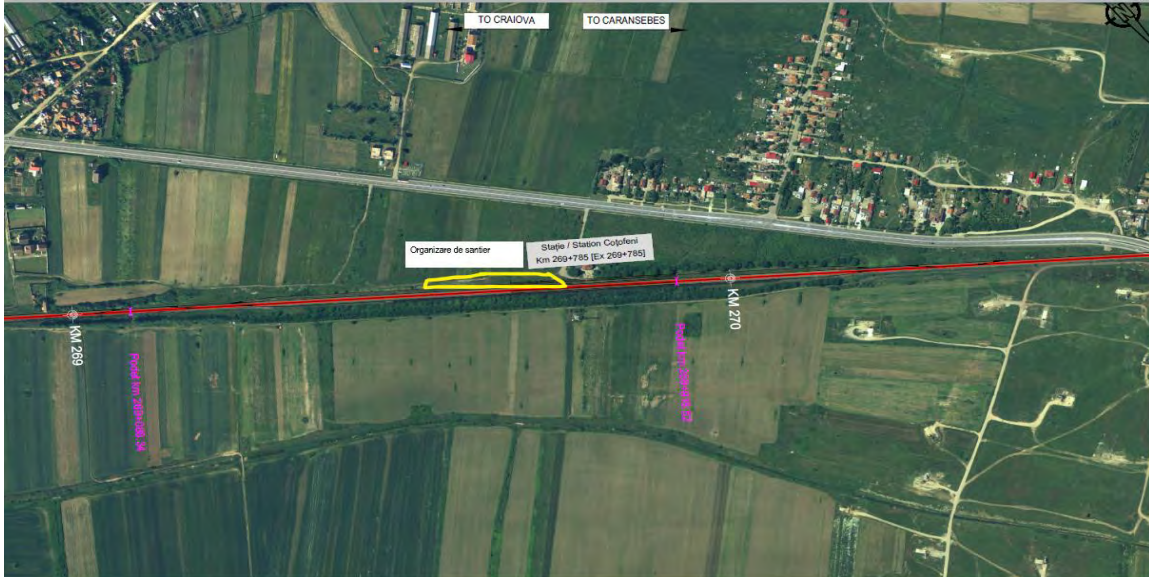
Figura 28. Organizarea de șantier Coțofeni km 269+800-270+100

Această organizare de șantier se va amplasa în perimetrul stației CF cu același nume, având o suprafață de 3000 mp. Vecinătăți: N-E: linia c.f; S-E: drum acces gară; S- Drumul European E79; N-V teren neproductiv.

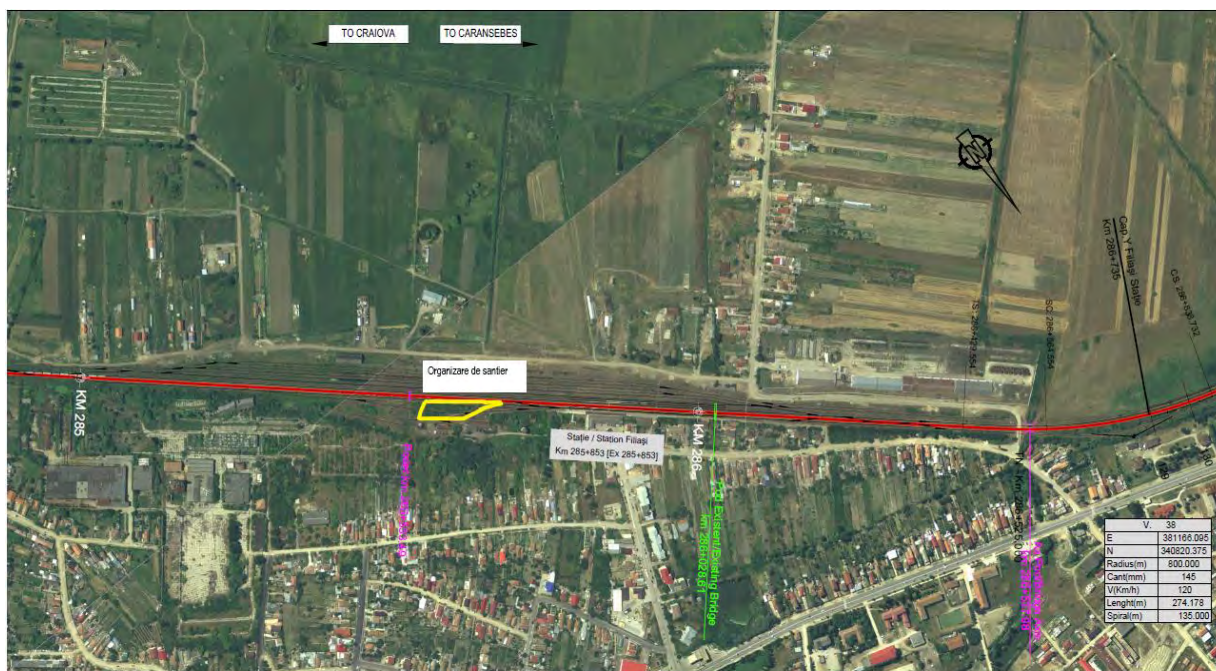
Figura 30. Organizarea de șantier Filiași la km 285+600-285+800

Această organizare de șantier se va amplasa în perimetrul stației CF cu același nume, având o suprafață de 3600 mp. Vecinătăți: N-E: drum acces gară; S-E: linia cf; S- Aleea Gării; N- Strada Rampei

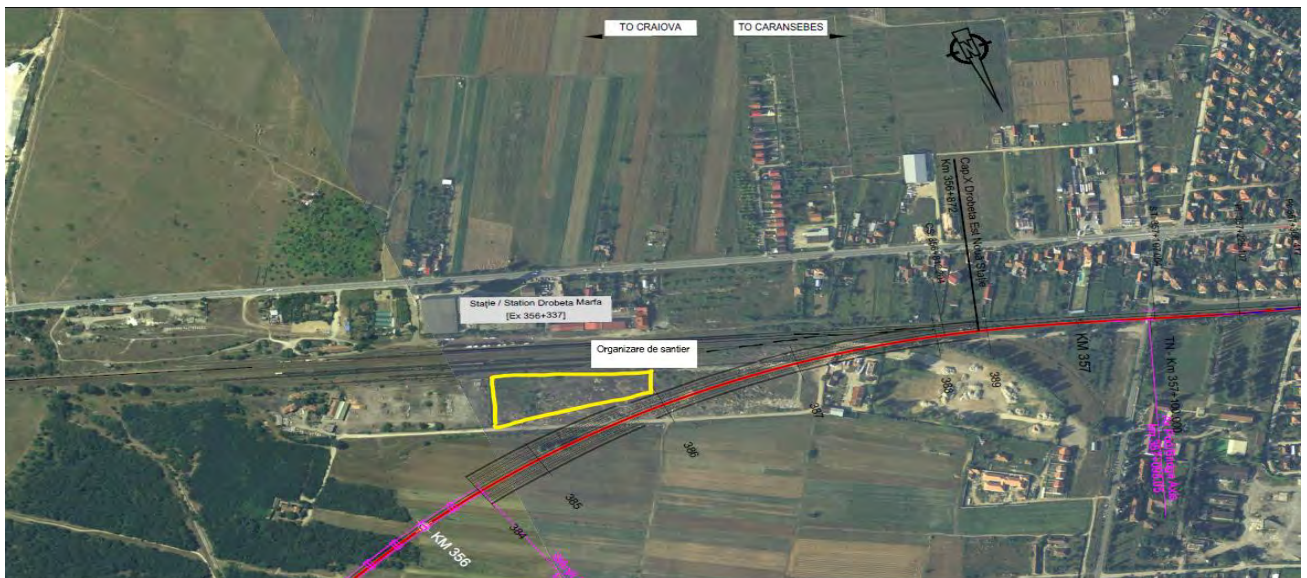
Figura 32. Organizarea de șantier Șimian la km 356+300-356+500

Această organizare de șantier se va amplasa în perimetrul stației CF cu același nume, având o suprafață de 6000 mp. Vecinătăți: N-E: drum acces gară; S-E: linia cf; N- Drumul European E70.

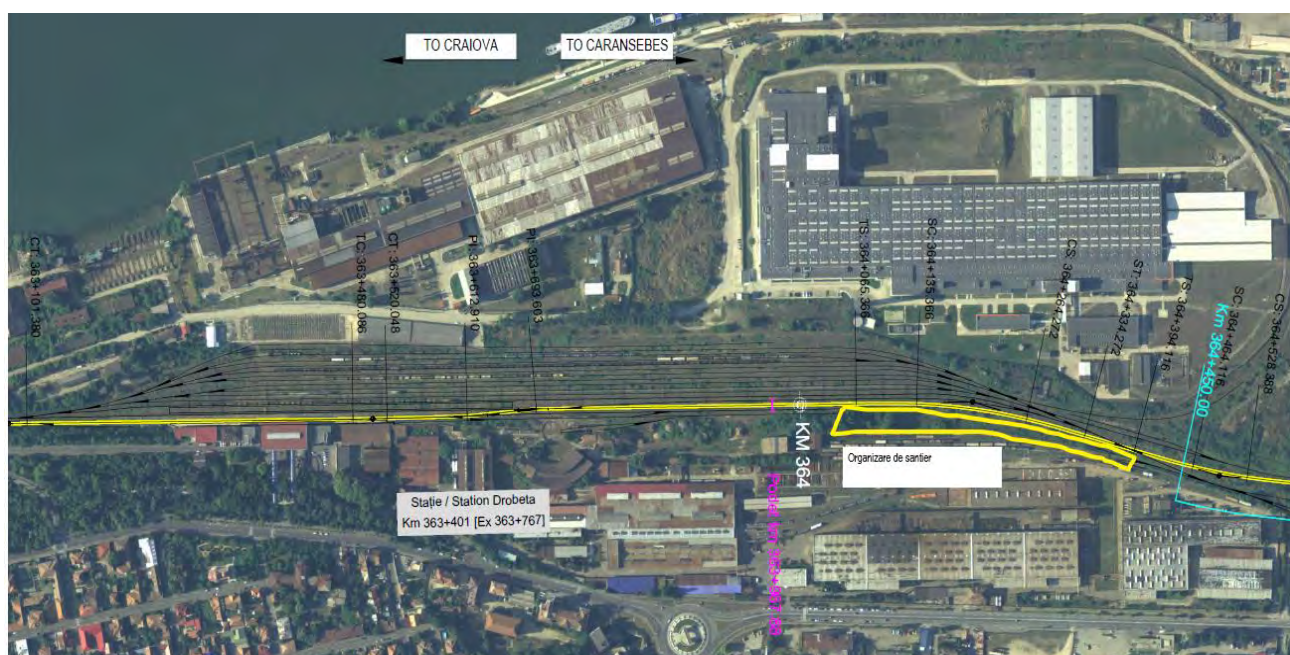
Figura 33. Organizarea de șantier Drobeta la km 364+000-364+340

Această organizare de șantier se va amplasa în perimetrul stației CF cu același nume, având o suprafață de 5000 mp. Vecinătăți: N-E: drum acces gară; S-E: linia cf; N- Bulevardul Dunărea; S- Bulevardul Porțile de Fier.

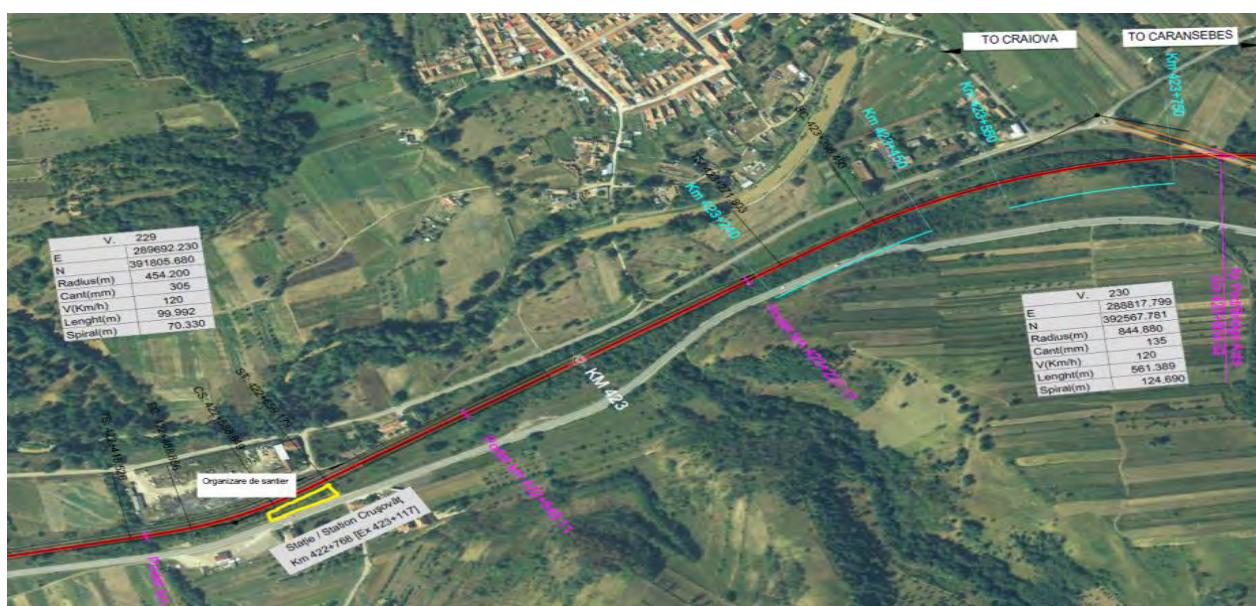
Figura 36. Organizarea de șantier Crușovăț la km 423+100

Această organizare de șantier se va amplasa în perimetrul stației CF cu același nume, având o suprafață de 2000 mp, pe partea dreaptă linia 3, vis a vis de Clădirea de Călători. Vecinătăți:N-E: E70; S-E: drum acces gară; S-DJ608.

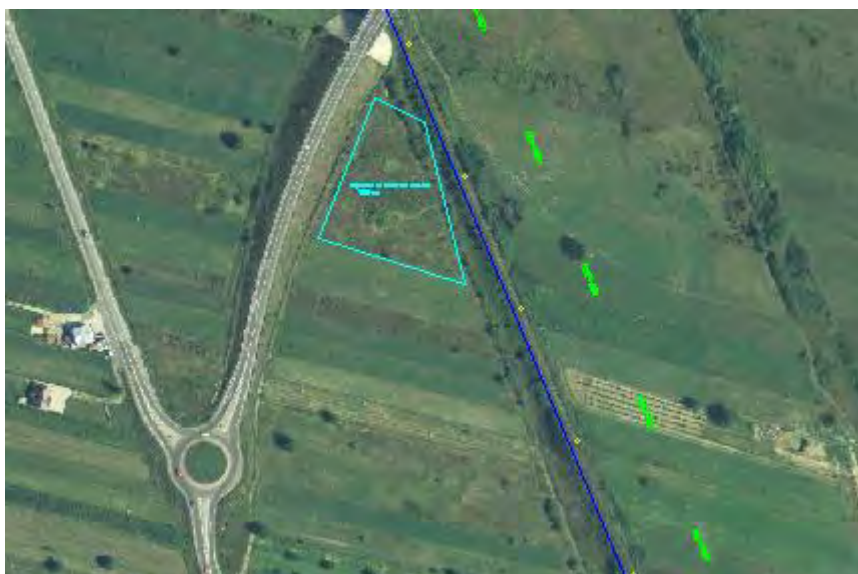
Figura 40. Organizarea de șantier km 469+400 Valea Timișului spre cap Y

Această organizare de șantier are o suprafață de 7000 mp și este în vecinătatea Variantei de ocolire a mun. Caransebeș – E70

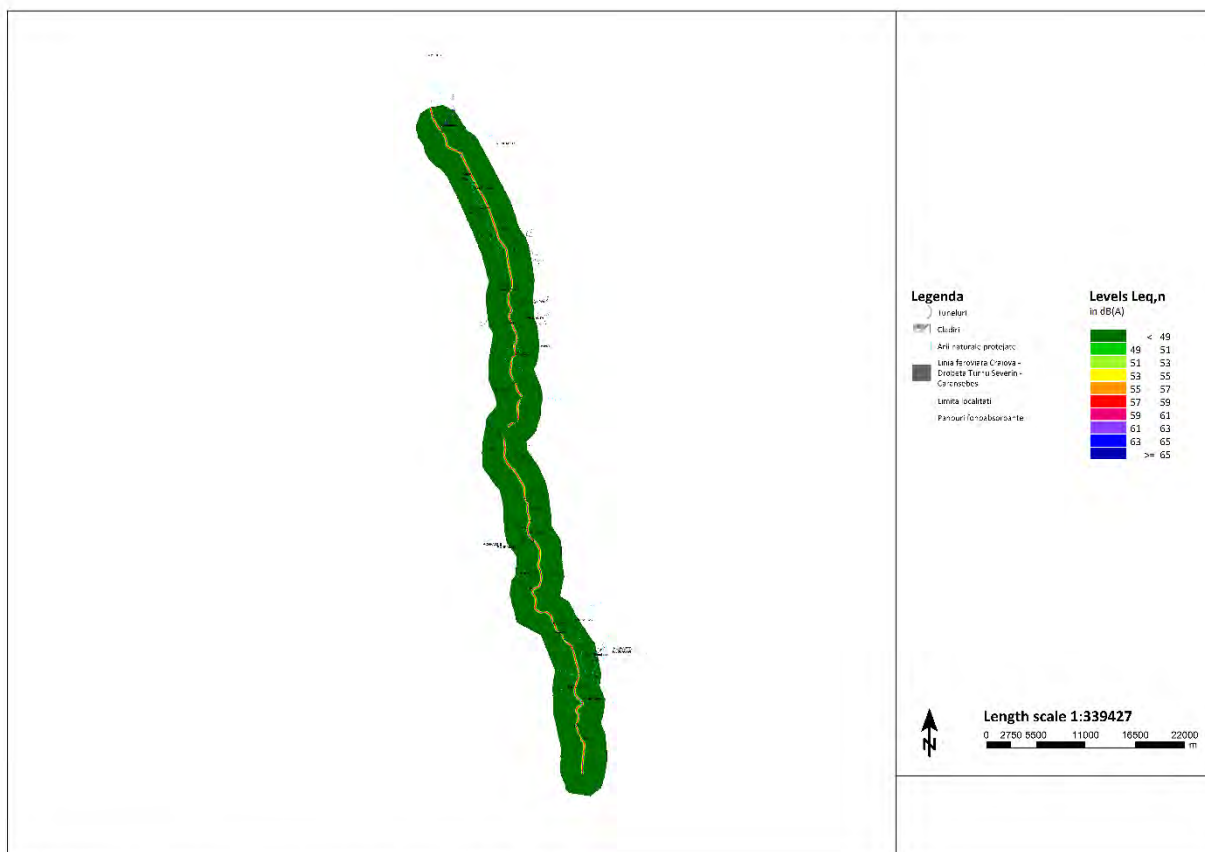
Hartile cu modelarea nivelului de zgomot după montarea panourilor fonoabsorbante sunt prezentate mai jos:

Pentru reducerea nivelului de zgomot, datorat traficului feroviar, în zonele cu locuințe se vor monta panouri fonoabsorbante.

Panourile fonoabsorbante se vor amplasa în zonele în care clădirile (fără specific feroviar) sunt situate la mai puțin de 50 m față de linia de cale ferată pentru a elimina riscul ca nivelul de zgomot maxim admis să fie depășit.

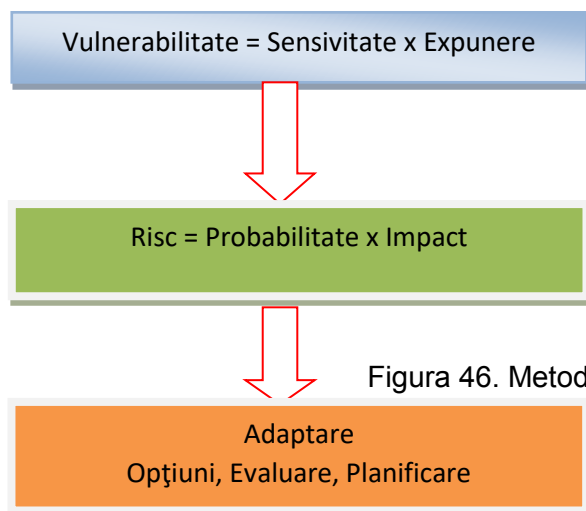
Figura 46. Metodologia rezumată

Metodologia poate fi rezumată astfel:

3. Analiza vulnerabilității - a constat în identificarea variabilelor/hazardelor climatice care pot avea impact asupra proiectului, pe baza sensibilității și expunerii proiectului, atât pentru condițiile actuale, cât și pentru cele viitoare. Acest lucru s-a realizat cu ajutorul unei matrici, în care Vulnerabilitatea = Sensibilitatea * Expunerea;

4. Evaluarea riscului - s-a realizat pe baza analizei vulnerabilităților prin identificarea riscurilor și oportunităților asociate vulnerabilităților ridicate și medii. Aceasta a constat în evaluarea probabilității și magnitudinii consecințelor efectelor asociate cu hazardele identificate în etapa 2, precum și evaluarea importanței riscului pentru succesul proiectului;

6. Evaluarea opțiunilor de adaptare - a fost realizată din punct de vedere al costurilor pentru fiecare dintre măsurile propuse.

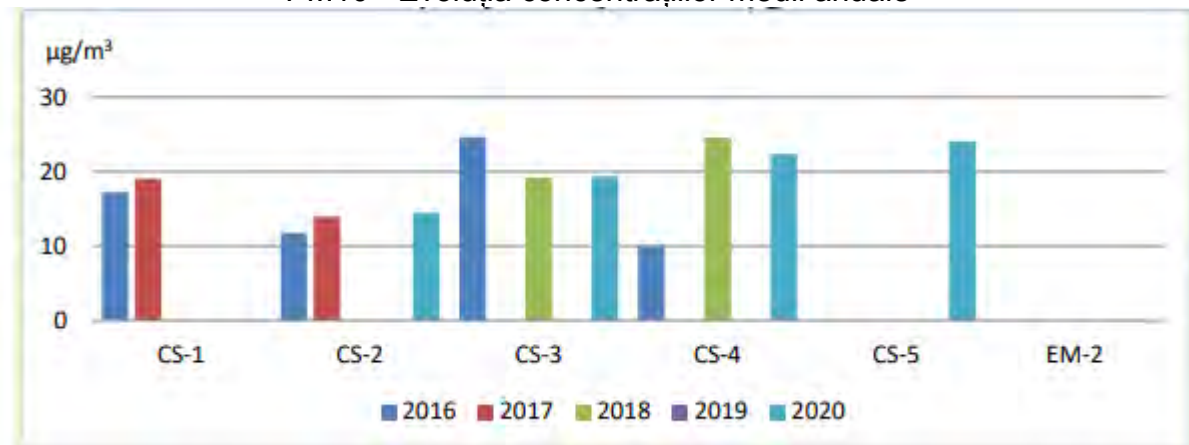
PM10 - Evoluția concentrațiilor medii anuale

Media concentrațiilor pentru PM10 în anul 2020 a scăzut față de anul anterior.

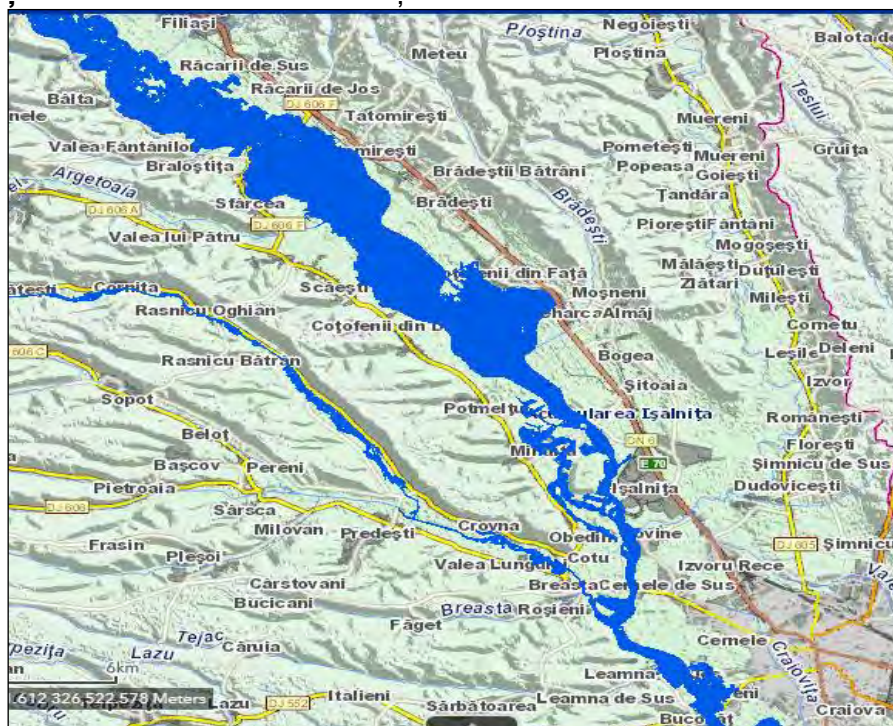
Acest sector este situat în partea de nord a Podis Getic. Lângă Filiași se află confluența râurilor Motru și Jiu, de unde calea ferată urmărește cursul râului Motru, rămânând în dreptul geografic. Cursul râului Motru prezintă în această secțiune un **risc potențial semnificativ de inundații**.

Figura 76. Zone inundabile pe raza căii ferată în Dolj
(Sursa: <http://apele-romane.ro>)

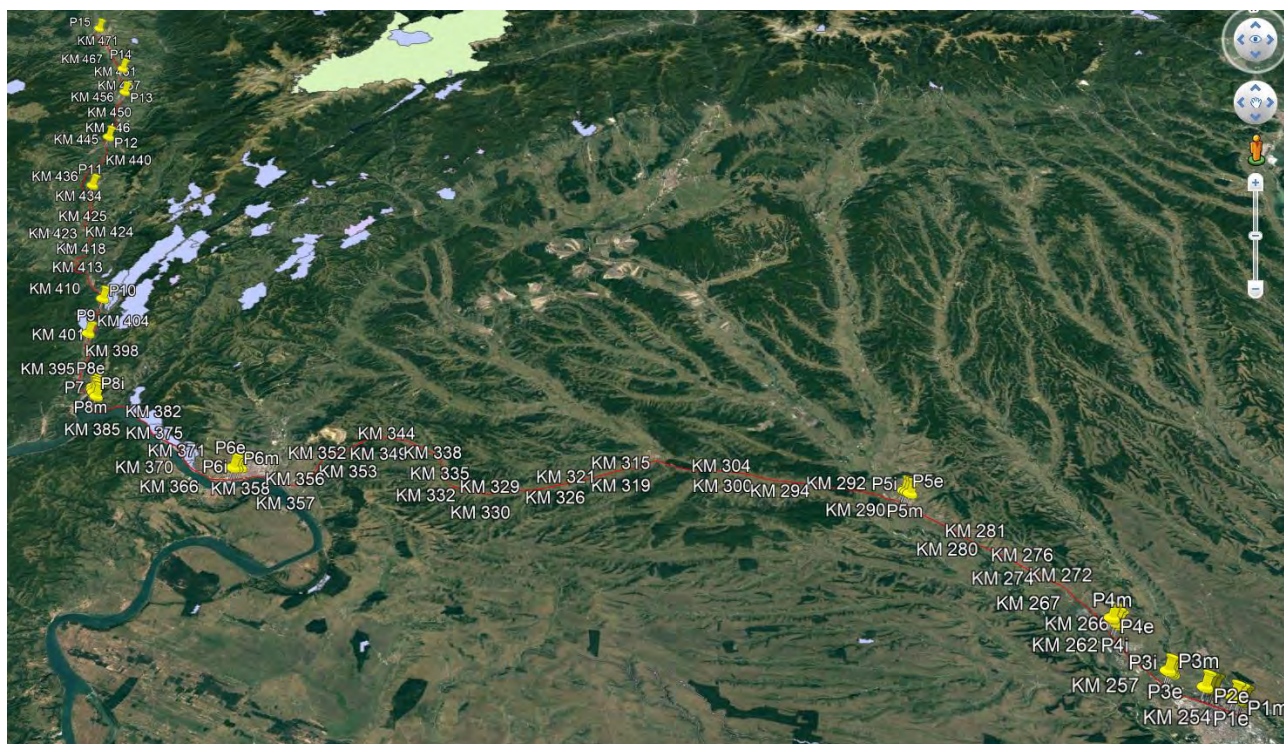
Pentru evaluarea calității solului pe tronsonul liniei cf, au fost efectuate prelevări de probe de sol de la o adâncime de 30 cm. Probele au fost analizate pentru a stabili conformitatea cu limitele impuse de Ordinul 756/1997 pentru aprobarea Reglementării privind evaluarea poluării mediului și a Ordinului nr. 95 din 12 februarie 2005 privind stabilirea criteriilor de acceptare și procedurilor preliminare de acceptare a deșeurilor la depozitare și lista națională de deșeuri acceptate în fiecare clasă de depozit de deșeuri cu modificările și completările ulterioare. Amplasarea punctelor de prelevare este redată în figura de mai jos:

Figura 89. Amplasarea punctelor de prelevare sol

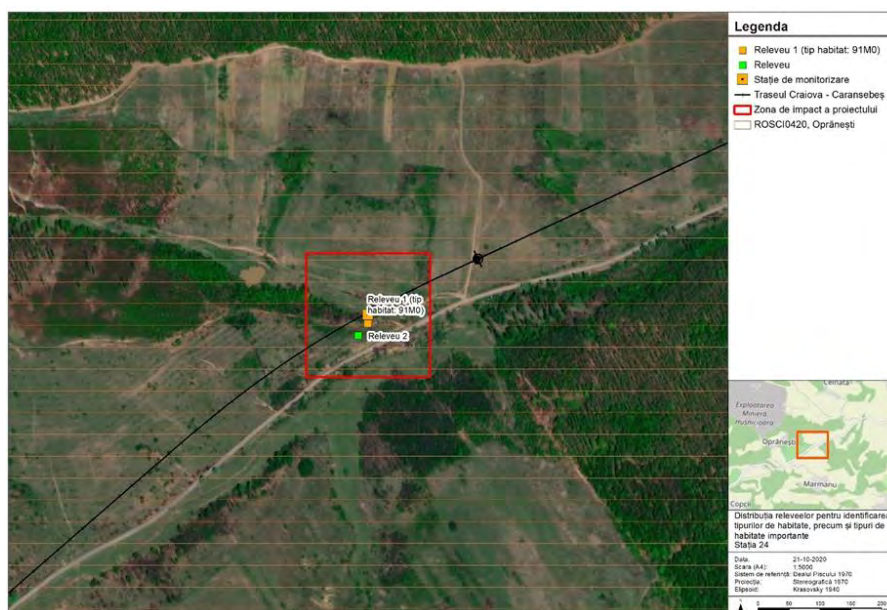
Stația este situată în interiorul ROSCI0420, la partea terminală a unui versant cu orientare NV-SE. Versantul este parțial împădurit, stația fiind localizată în partea terminală a pădurii, în zona în care banda forestieră se îngustează. Fitocenozele identificate de cer și gorun sunt antropizate, urmare a tăierilor (ca rezultat, se constată existența unui strat juvenil consistent), dar și a pășunatului (la baza versantului este o stână) încât nu pot fi încadrate la habitate naturale de interes conservativ. Cel mai probabil, suprafața ocupată de pădure a fost în trecut mai mare, fiind vizibilă terasarea artificială a versantului orientat către drumul județean. Dat fiind faptul că au fost identificate exemplare de pomi fructiferi, presupunem că a fost o livadă, abandonată și transformată în pajiște.

Figura 195. Distribuția releveelor și a principalelor tipuri de habitate identificate

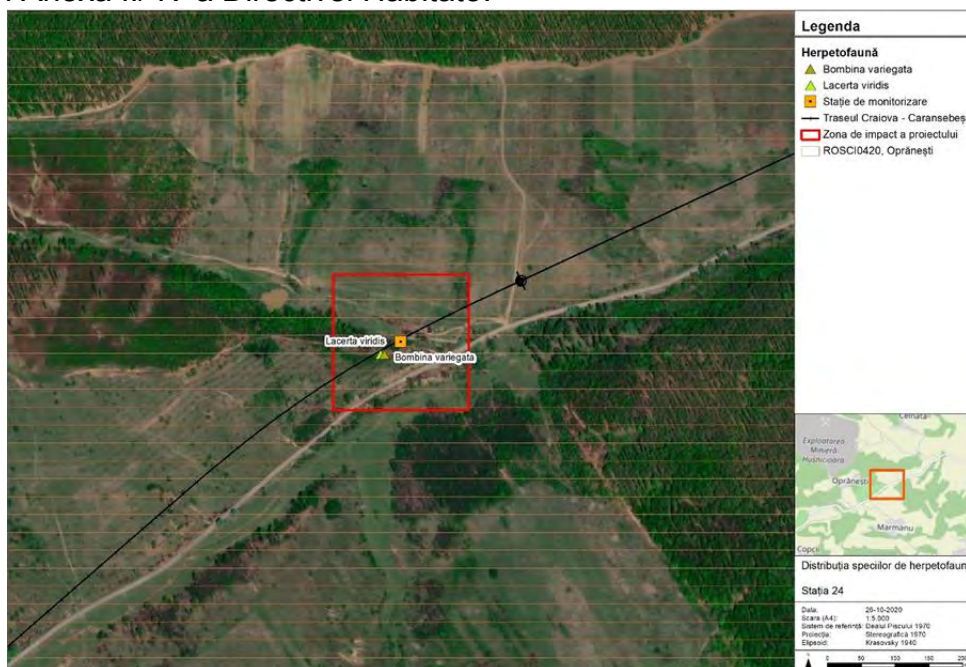
În urma monitorizărilor desfășurate au fost observate 2 specii de interes conservativ listate în Anexa II/ IV a Directivei Habitare.

Figura 196. Distribuția speciilor de herpetofaună de interes comunitar
