Studiu de Fezabilitate pentru reabilitarea liniei feroviare Craiova-Drobeta Turnu Severin-Caransebeș, parte a Coridorului Orient/Est-Mediteranean

CONTRACT 74/21.09.2018

Asocierea Italferr S.p.A. - S.C. ISPCF S.A. - S.C. Italrom Inginerie Internațională S.R.L.

RAPORT PRIVIND IMPACTUL ASUPRA MEDIULUI

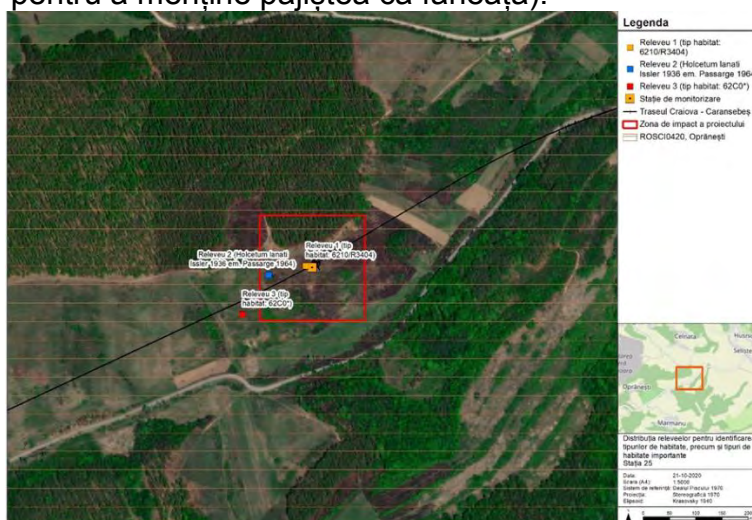
Tipuri de habitate și specii de flora Se află localizată pe teritoriul ROSCI0420, conform fișei standard, habitatele de interes fiind cele forestiere. Suprafețele de pădure (dominate de Quercus cerris) sunt localizate la o distanță de minim 50 m față de suprafețele investigate. Acestea sunt reprezentate de pajiști cu caracter xerofil-mezoxerofil, cel mai probabil de origine secundară, dovadă fiind exemplarele de arbori diseminate și tufișurile. Pajiștile denotă un grad ridicat de perturbare antropică, urmare a apropierii de pădure și a activităților de extragere a materialului lemnos. Aceste suprafețe prezintă anumite elemente floristice ce fac parte din tipurile de habitate Natura2000 62C0, respectiv 6210, însă gradul de degradare și cele enumerate anterior împiedică încadrarea cu certitudine în aceste tipuri de habitate. Au fost observate suprafețe pe care s-a procedat la incendierea tufelor de Prunus spinosa (posibil pentru a menține pajiștea ca fâneață).

Figura 198. Distribuția releveelor și a principalelor tipuri de habitate identificate
Tabel 262. Compoziția floristică a releveelor monitorizate

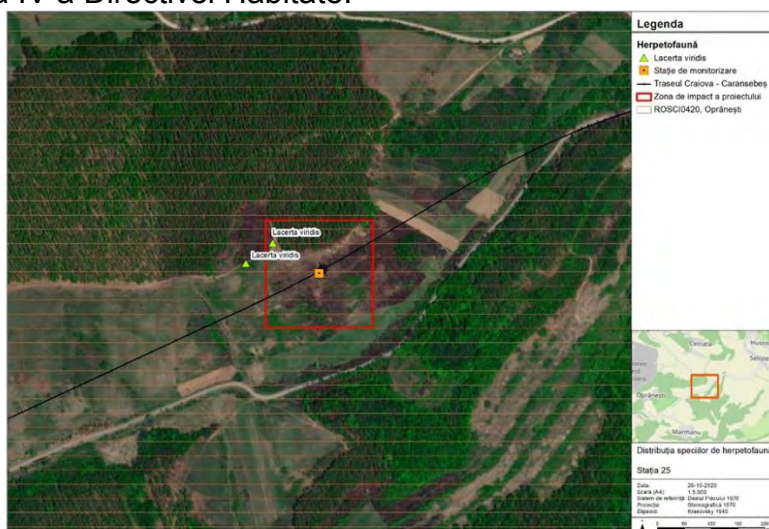
În urma monitorizărilor desfășurate a fost observată o specie de interes conservativ, listată în Anexa IV a Directivei Habitate.

Figura 200. Distribuția speciilor de herpetofaună de interes comunitar

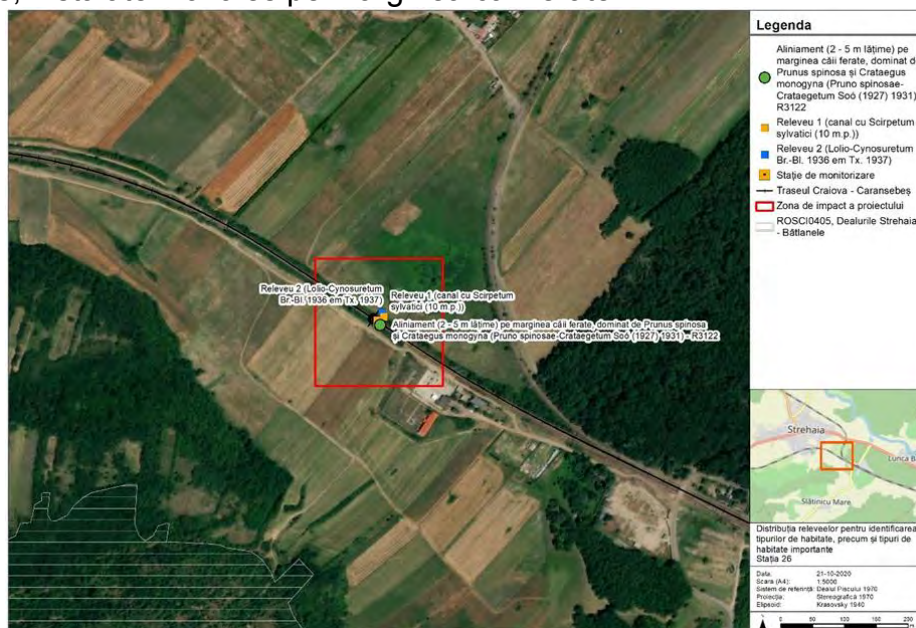
Tipuri de habitate și specii de flora. Situată la limita localității Strehaia, zona prezintă influențe antropice evidente, majoritatea terenurilor fiind ocupate de culturi agricole. Pe o suprafață mai redusă se păstrează o pajiște edificată de *Lolium perenne* și *Cynosurus cristatus* (asociația *Lolio-Cynosuretum* Br.-Bl. 1936 em Tx. 1937), folosită ca pășune. Pe marginea căii ferate este instalat un aliniament cu o lățime variabilă (2-5 m), dominat de porumbar (*Prunus spinosa*) și păducel (*Crataegus monogyna*) (asociația *Pruno spinosae-Crataegetum* Soó (1927) 1931). Dintre speciile potențial invazive, semnalăm pe: *Xanthium strumarium*, *Erigeron annuus*, *Amaranthus retroflexus*, instalate mai ales pe marginea căii ferate.

Figura 202. Distribuția releveelor și a principalelor tipuri de habitate identificate
Tabel 267. Compoziția floristică a releveelor monitorizate

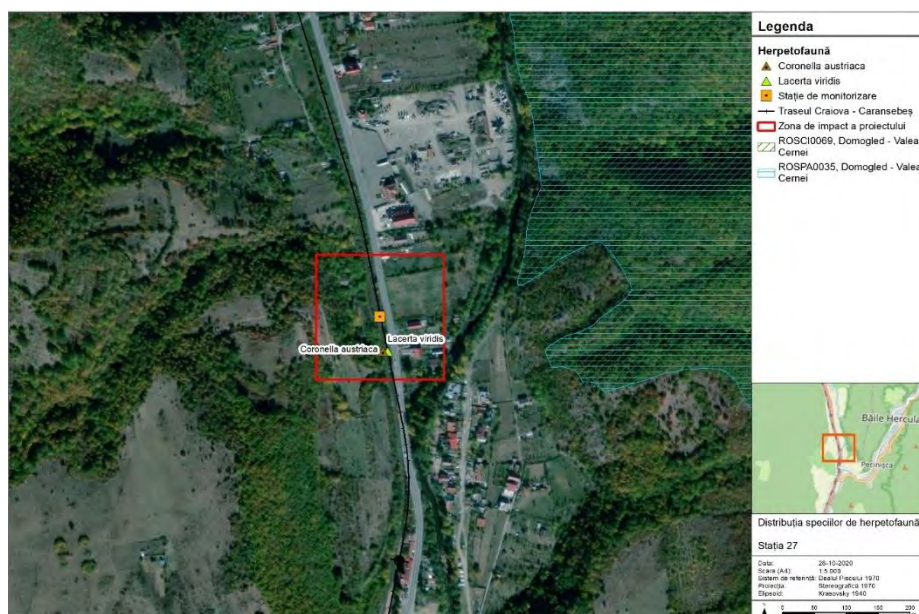
În urma monitorizărilor desfășurate au fost identificate două specii listate în Anexa IV a Directivei Habitare și în Anexa 4A a OUG57/2007 și anume *Lacerta viridis* și *Coronella austriaca*.

Figura 204. Distribuția speciilor de herpetofaună de interes comunitar

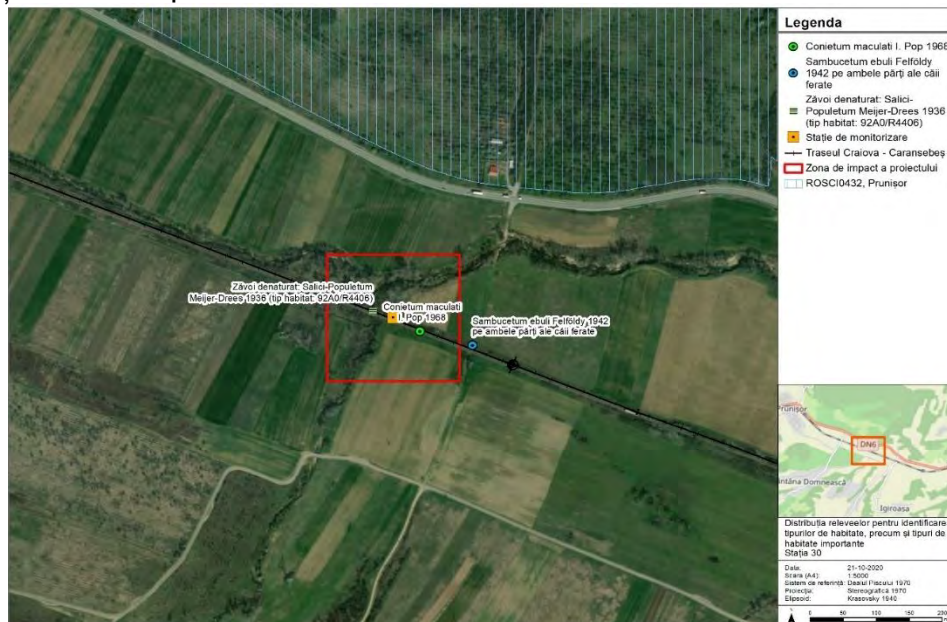
În cea mai mare parte, zona studiată este ocupată de terenuri agricole, de ambele părți ale căii ferate. Pe marginea terasamentului sunt instalate comunități de buruieni nitrofile, dominate de boz (*Sambucetum ebuli* Felföldy 1942) și cucută (*Conietum maculati* I. Pop 1968) – **Error! Reference source not found.** Pe malul pârâului este instalat un zăvoi cu salcie și plop alb (*Salici-Populetum* Meijer-Drees 1936), însă cu o compoziție floristică puternic denaturată ca urmare a invaziei salcâmului.

Figura 212. Distribuția releveelor și a principalelor tipuri de habitate identificate

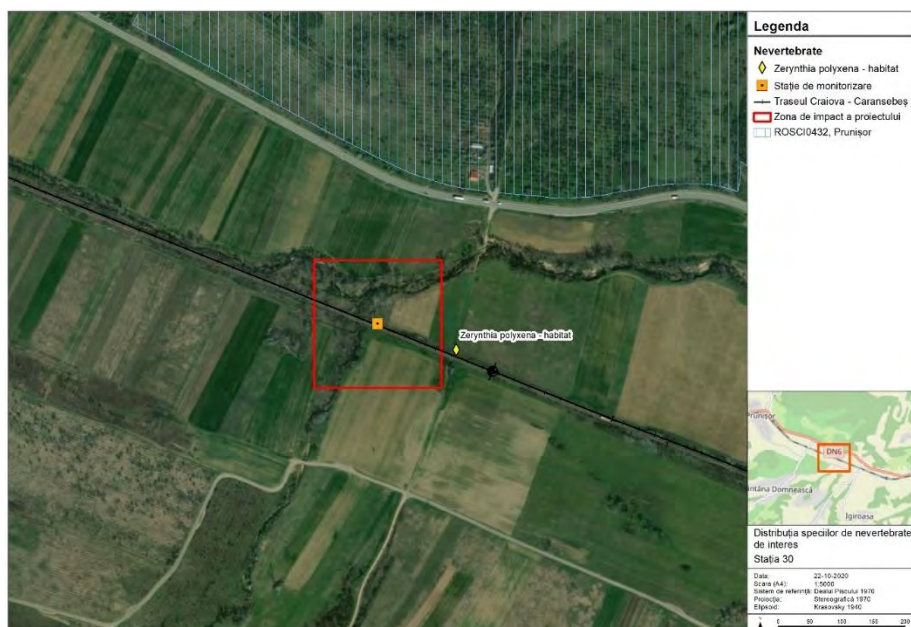
Specii nevertebrate. În urma monitorizărilor au fost identificate 12 specii de nevertebrate. Dintre acestea, una este încadrată în anexa IV a Directivei Habitate. Habitatele identificate la nivelul stației de monitorizare prezintă interes pentru specia *Zerynthia polyxena*.

Figura 213. Distribuția speciilor de nevertebrate de interes comunitar

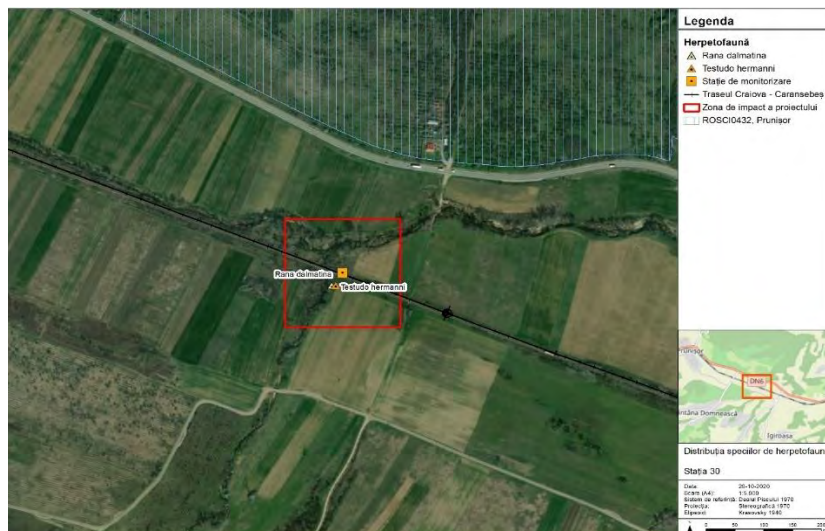
Figura 214. Distribuția speciilor de herpetofaună de interes comunitar
