Studiu de Fezabilitate pentru reabilitarea liniei feroviare Craiova – Drobeta Turnu Severin – Caransebeș,
parte a Coridorului Orient/Est Mediteranean

STUDIU DE EVALUARE A IMPACTULUI ASUPRA CORPURILOR DE APA

Autoritatea Contractantă: Compania Națională de Căi Ferate „CFR”- S.A.

Prestator: Asocieria Italferr S.p.A. - S.C. ISPCF S.A. - S.C. Italrom Inginerie Internațională S.R.L.

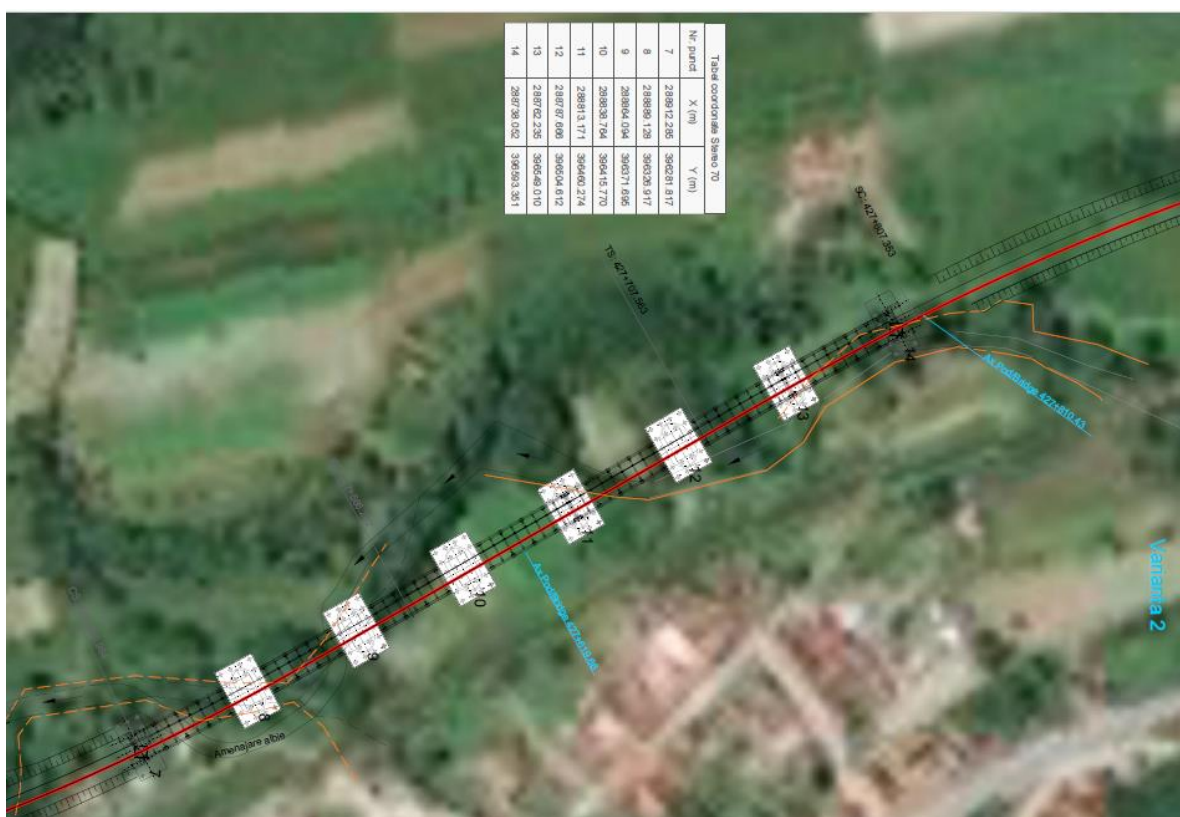
- asigurarea vitezei maxime de circulație de 120 km/h,
- siguranța în exploatare,
- ridicarea terasamentului caii ferate cu 2,8 m,
- devierea albiei pe cca. 100 m,
- realizarea a doua poduri și un viaduct,
- realizarea lucrărilor hidrotehnice.

Figura nr. 3. – Solutia tehnica adoptata km. 426+900 – km.427+900 – Plansa 1
